BIOSTONE

Producto Qstone, una marca de Sysprotec S.A.

CUBIERTA BIOSTONE	
Espesor	15 - 20 mm
Dureza	Grado 7
Largo	3.04 m 3.20 m
Ancho	1.43 m 1.60 m

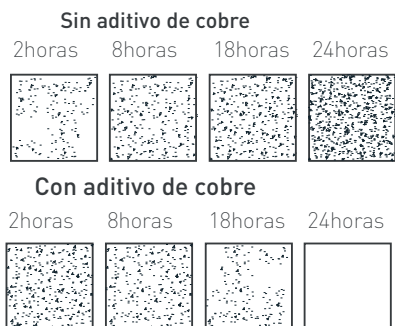
Iones desprendidos de la superficie del cobre por oxidación del , causa daño directo en la célula.

Se rompe la membrana de la celula debido al estres producido por el cobre y otros factores ambientales, perdiendo la membrana y contenido citoplásmico.

Los iones de cobre inducen la oxidación de otros componentes reactivos al oxigeno causando daño celular interno.

Disolución de las cadenas de ADN genómico y plasmídico.

Es la primera cubierta en incorporar una composición de cuarzo, resina y partículas de cobre y zinc. La cual le brinda a la cubierta biostone unas cualidades únicas de controlar la población de virus y microorganismos en la superficie de la cubierta.
